# Dieselpartikelfilter Regeneration

## 1.6l/2.0l R4 CR-TDI (CAN)

## Log vom Golf 6

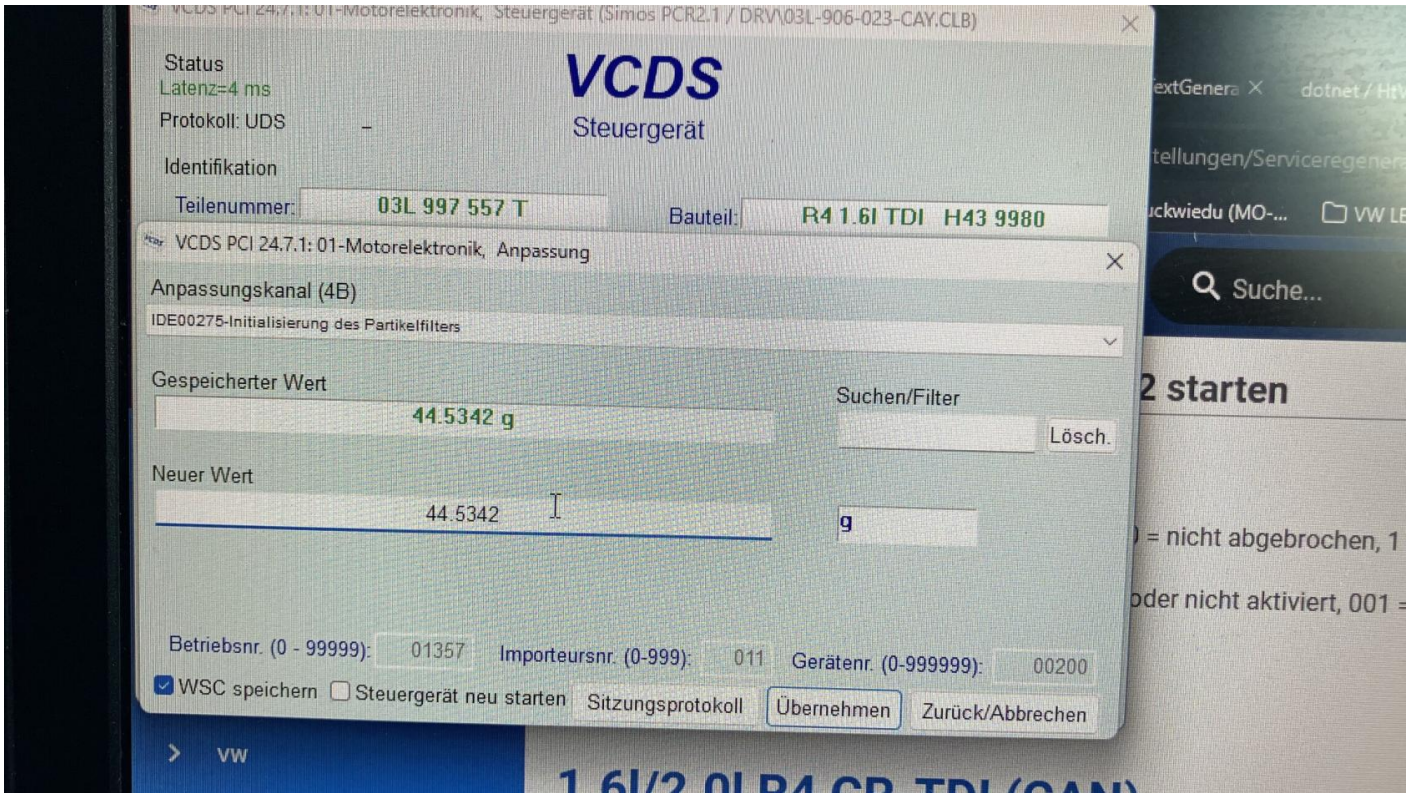
Da das Thermostat am Golf 6 defekt war, ist als Folge das AGR Ventil verkocht und die DPF Regeneration wurde während der Fahrt nicht mehr angestoßen. Die Zwangsregeneration während der Fahrt wurde ebenfalls nicht abgeschlossen, da die Kühlmitteltemperatur immer unter 70°C fiel.

Manipulieren des Ölaschevolumens um einen Start im Stand dennoch zu versuchen (Der Wert von 44,5g wurde auf 0g gesetzt).

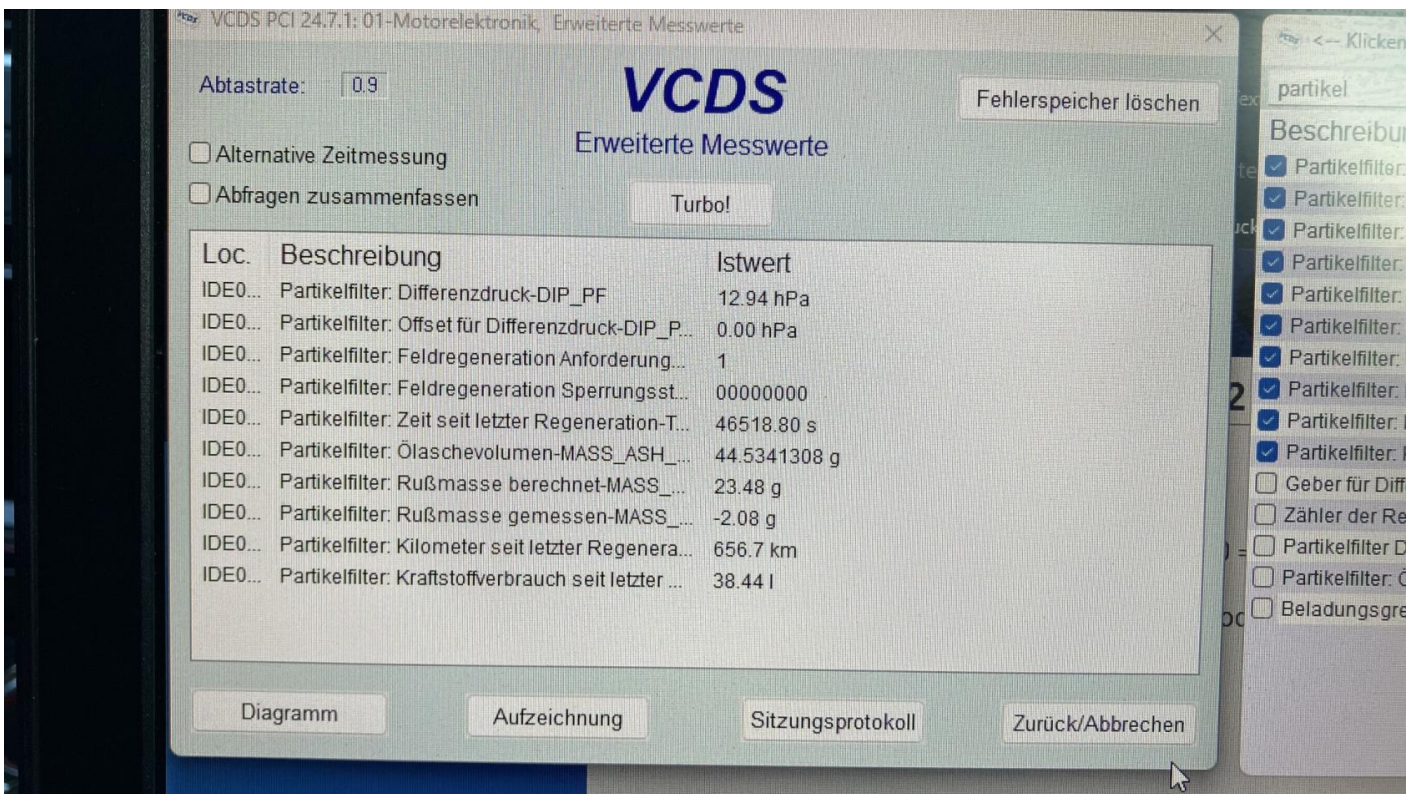
Zwangsregeneration gestartet. Diese wurde jedoch nie fertig!

Austausch des Thermostates!

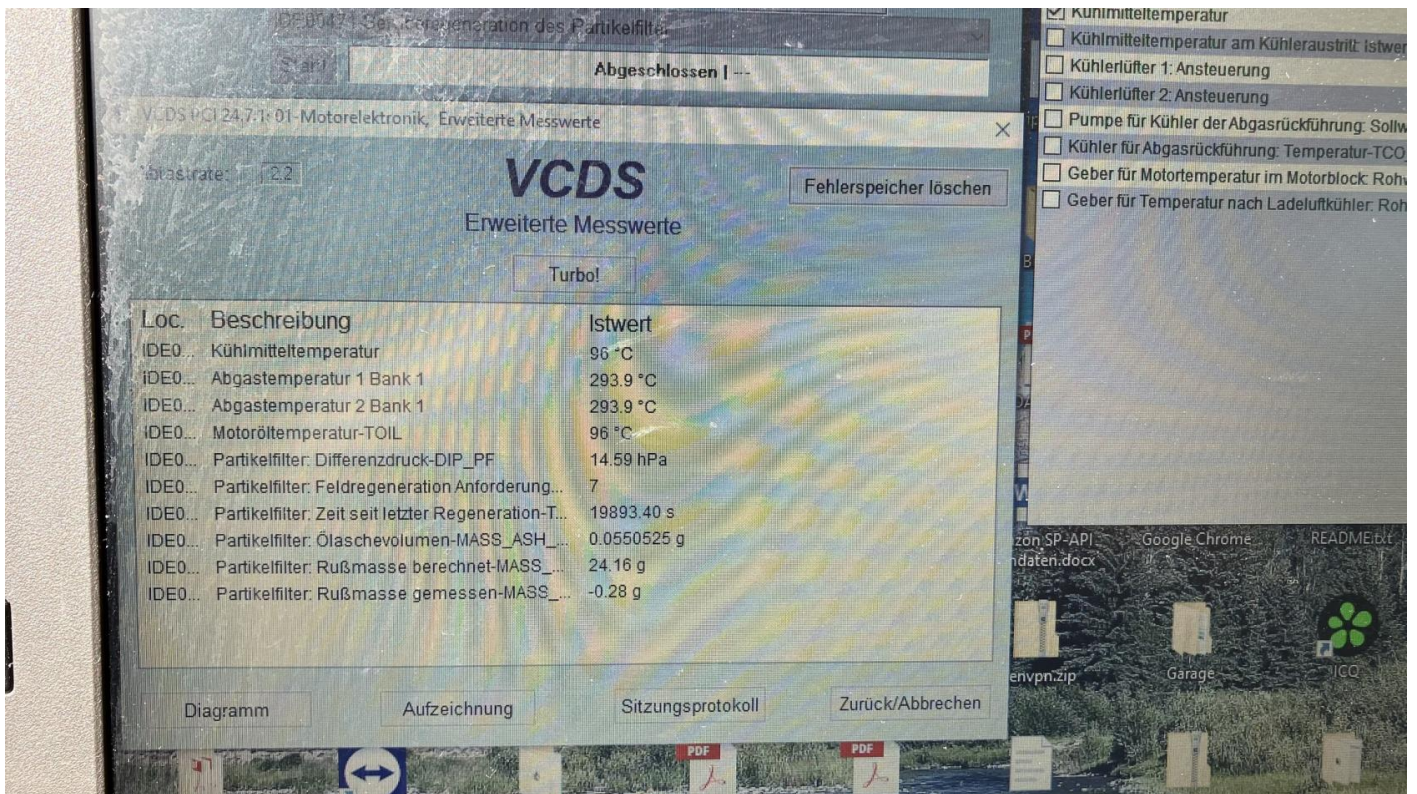
Zwangsregeneration gestartet.

Wie hier schön zu sehen, haben wir immer noch ein Ölaschevolumen vom 0,05g. Die ursprünglichen 44,5g sind hier noch nicht mit dazu addiert. Wurden jedoch noch weg gelassen um die Regeneration starten zu können.

**Feldregeneration Anforderungsstatus: 7**
